Kretingos miesto Rotušės aikštės rekreacinės-architektūrinės aplinkos tyrimai ir vystymo galimybės

Jonas Abromas*, Petras Grecevičius, Romas Marčius, Nijolė Piekienė

Complex Studies of Kretinga Town Hall Square and Development Possibilities

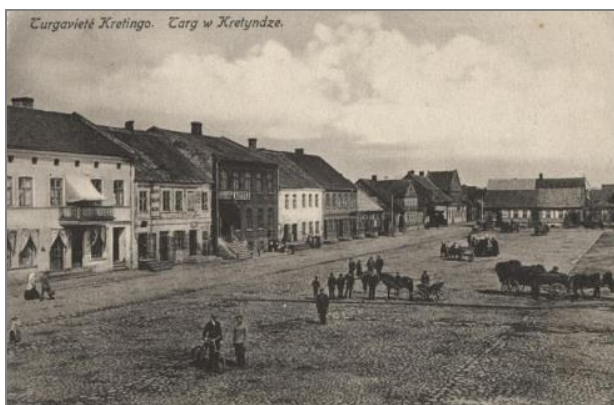
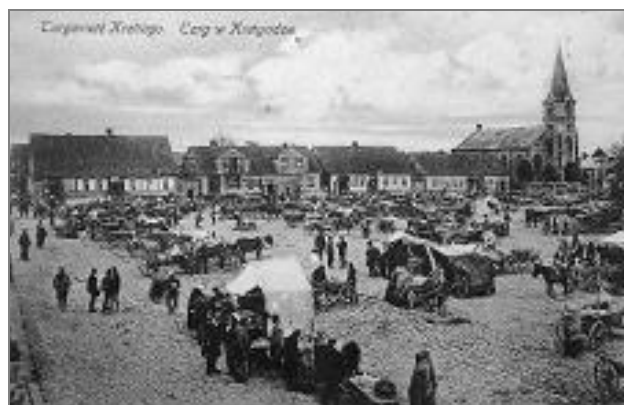
1 pav. Rotušės aikštė buvo grįsta akmenimis (bruku). Tokia aikštė išsilaikė ilgai, ji sunaikinta tik 1982 m., kai buvo pertvarkyta ir įgavo dabartinį vaizdą (Kretingos muziejaus Ikonografijos rinkinys, 2014)

Fig. 1. The Town Hall Square was paved with stone (called Brukas). The Square remained like this for a long time, it was only changed in 1982, when it was reorganized and got its current state (Kretinga Museum Iconography set, 2014)

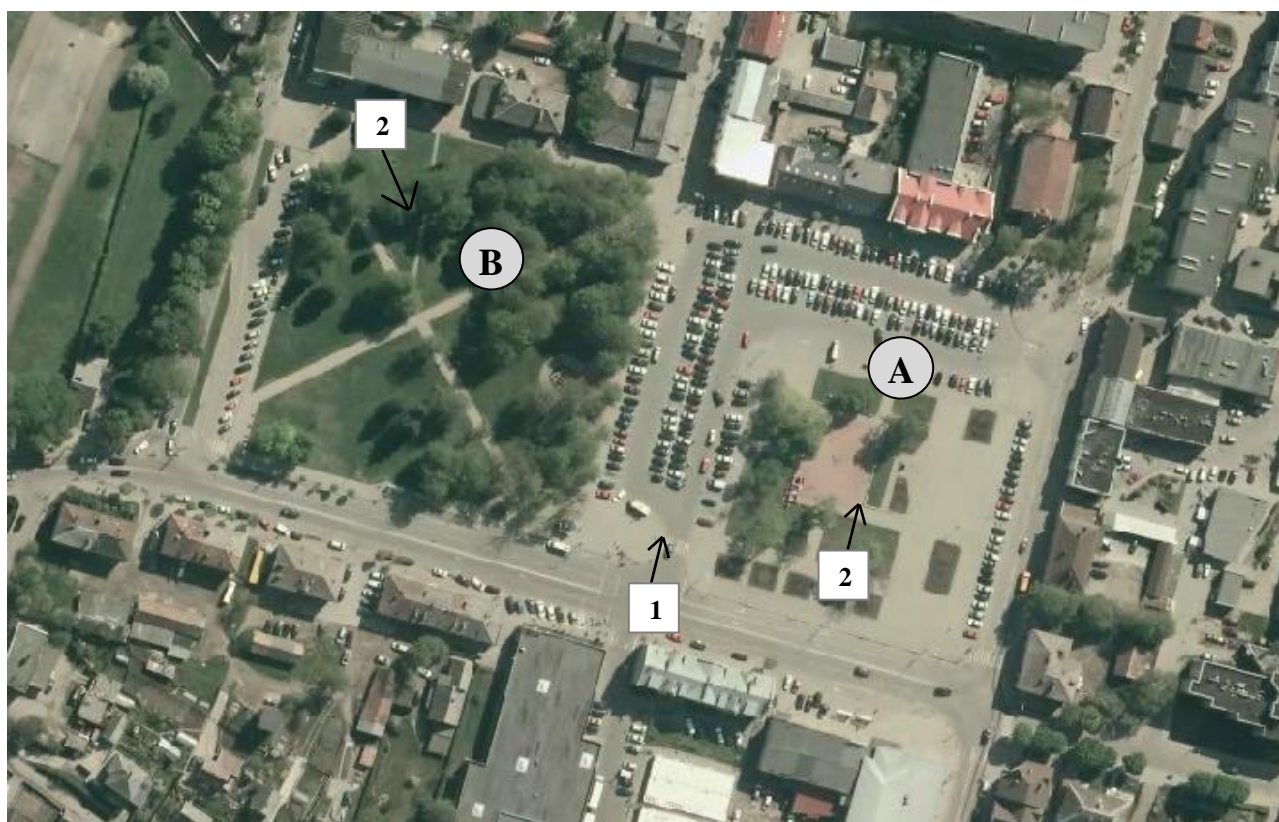
2 pav. Kretingos miesto Rotušės aikštės (A) ir skvero (B) šiandieninė situacija.

Fig. 2. Kretinga Town Hall Square (A) and the square (B) in its current state.
Cartographic base ORT10LT ©Nacionalinė žemės tarnyba

Šiuo metu aikštės funkcinė ir estetinė raiška skurdi. Didžiausia problema, kad buvusio kino teatro pastate įrengus „Maxima“ prekybos centrą, ji tapo šio centro lankytojų automobilių parkavimo teritorija (2 ir 3 pav.). Tokiu būdu ignoruojamas istorinis – aikštės kontekstas. Aikštė atgyja tik miesto švenčių metu. Ji turi reprezentuoti ryškiausias miesto bruožus, jos buvimu gyventojai turi didžiuotis. Šiuo metu Kretingos rotušės aikštėje besilankantys žmonės netapatina aikštės, kaip Kretingos centro vietos. Aikštės rytinėje dalyje suformuota iš dalies uždara, įgilinta zona skirta žmonių susibūrimui taip pat neatlieka savo funkcijos. Aikštę supančių pastatų iš rytų, vakarų ir pietinės pusių architektūra indiferentiška, stokojama stilistinio vieningumo ir savitos koloristikos, daugybė nesutvarkytų, ar tiesiog apleistų fragmentų. Pozityvu tai, kad aikštė išsaugojo savo dydį, uždara, būdingą tradicinėms aikštėms, struktūrą, ir tai teikia jos kur kas efektyvesnio, daugiafunkcio panaudojimo galimybę. Greta aikštės esantys kultūros paveldo objektai (vienuolyno kompleksas, evangelikų bažnyčia) yra labai raiškūs, saviti, ir pagerinus bendrą aikštės funkcinę-erdvinę struktūrą bei estetinę kokybę, galima sukurti unikalią aplinką, savitą tik šiai vietai būdingą charakterį.

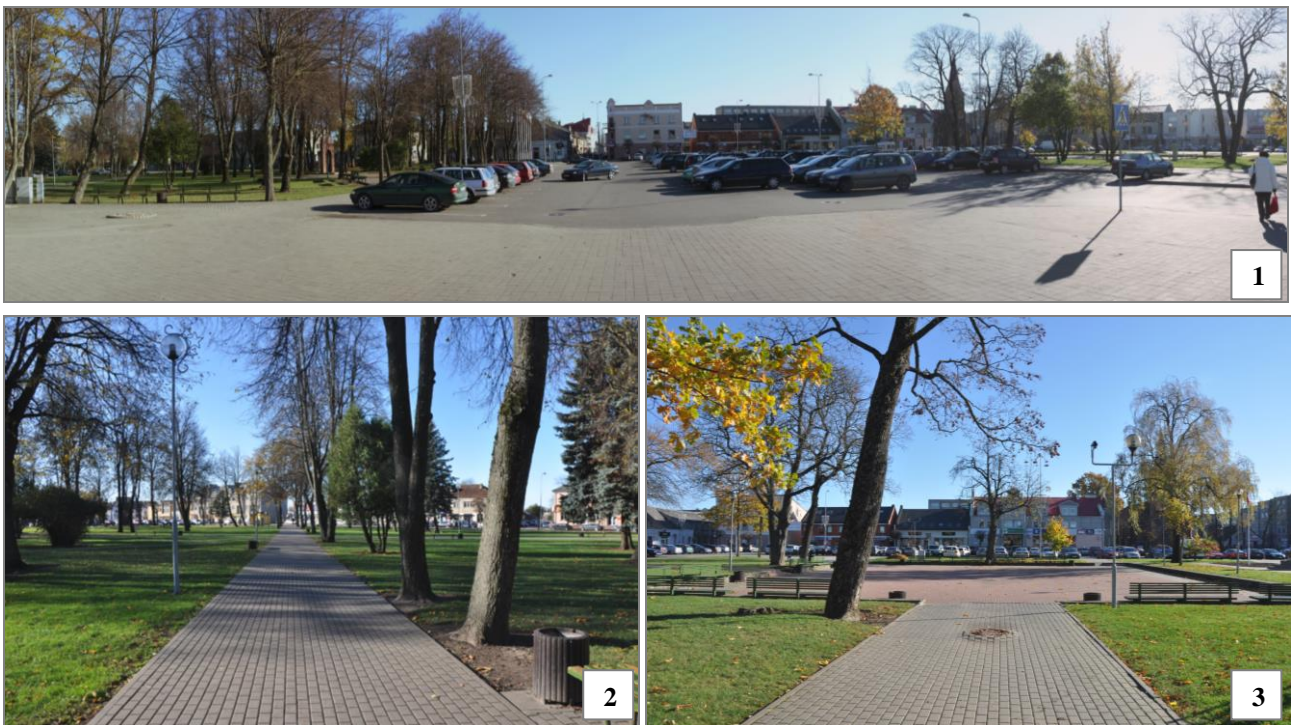
3 pav. Fotofiksacija iš 1, 2, 3 taškų (žr. 2 pav.) (nuotr. aut. J. Abromas, 2014)

Fig. 3. Photos made from observation points No: 1, 2, 3 (see fig. 2.) (photos by J. Abromas, 2014)
